## Berg-Putzete Blick hinter die Kulissen der Corvatsch AG

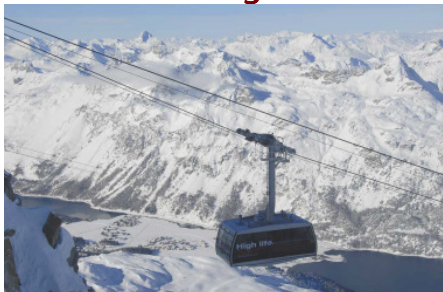
Im November 2008 nahm die Corvatsch AG die erste Leitner Pendelbahn der Schweiz von der Mittel- zur Bergstation in Betrieb. Die Bahn meisterte ihre erste Wintersaison hervorragend, grössere Probleme blieben aus. Um die gesetzlichen Vorgaben zu erfüllen, müssen nun nach dem ersten Betriebsintervall umfangreiche Prüfungen und Anpassungsarbeiten vorgenommen werden. So müssen zum Beispiel alle Schrauben in sämtlichen Eisenkonstruktionen wie Einfahrtsbereich der Berg- und Talstation und die Stützen von einem Fachmann überprüft werden. Hinzu kommen die magnetinduktive Prüfung aller Seile, die Prüfung der Mastenfundamente und aller technischen Antriebe.
